**UNIVERSITAS
WIDYA HUSADA
SEMARANG**

**PENGUJIAN *LEAD APRON* DI INSTALASI RADIOLOGI
RSUD DR. R. GOETENG TAROENADIBRATA
PURBALINGGA**

TUGAS AKHIR

**FAKULTAS KESEHATAN DAN KETEKNISAN MEDIS
PROGRAM STUDI D III TEKNIK RONTGEN
SEMARANG
2020**

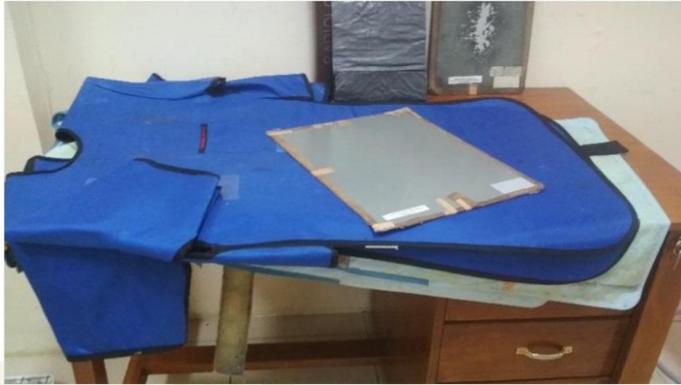
Gambar 4.12 Penyimpanan *lead apron* A di ruang pemeriksaan konvensional II (Instalasi Radiologi RSUD dr. R. Goeteng Taroenadibrata Purbalingga, 2020)

Penyimpanan *lead apron A* hanya diletakkan di atas meja dengan keadaan tertumpuk dengan barang lain. Berikut gambar 4.12 adalah penyimpanan *lead apron A* di ruang pemeriksaan 2 di Instalasi Radiologi RSUD dr. R. Goeteng Taroenadibrata Purbalingga.

tidak terjadi lagi, sebaiknya disediakan lemari penyimpanan khusus *lead apron*.

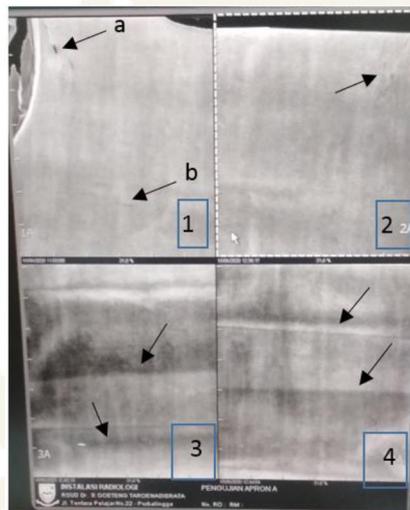
Berikut gambar 4.13 adalah hasil pengujian yang dilakukan penulis pada *lead apron* A yang berada di ruang pemeriksaan konvensional 2 di Instalasi Radiologi RSUD dr. R. Goeteng Taroenadibrata Purbalingga adalah sebagai berikut :

1. Retakan 40 mm (a) dan (b) 20 mm
2. Retakan 30 mm
3. Lekukan
4. Lekukan

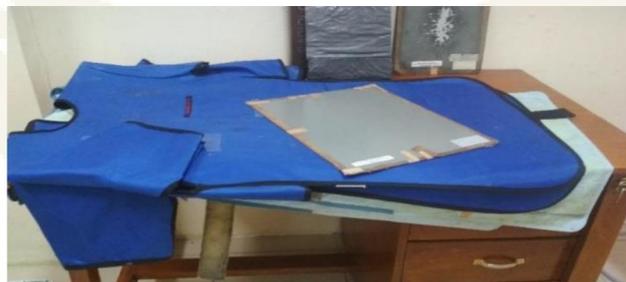
Gambar 4.14 Penyimpanan Lead Apron A di ruang pemeriksaan konvensional II (Instalasi Radiologi RSUD dr. R. Goeteng Taroenadibrata Purbalingga, 2020)

Penyimpanan *lead apron B* hanya diletakkan di atas meja dengan keadaan tertumpuk. Berikut gambar 4.14 adalah penyimpanan *lead apron b* di ruang pemeriksaan 2 di Instalasi Radiologi RSUD dr. R.

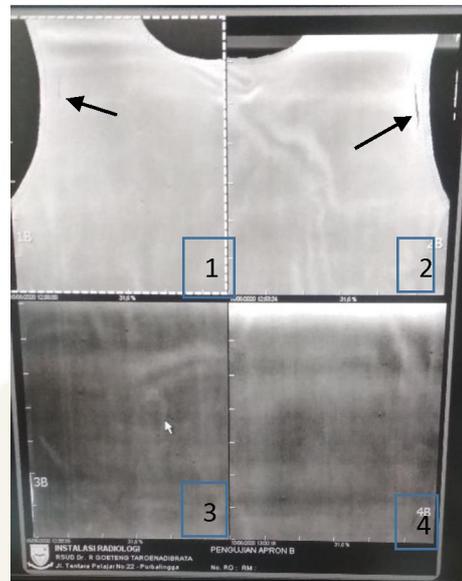
1. Retakan 40,3 mm
2. Retakan 60 mm
3. Densitas tidak merata
4. Densitas tidak merata
