**UNIVERSITAS
WIDYA HUSADA
SEMARANG**

**PENGUJIAN *LEAD APRON* DI INSTALASI RADIOLOGI
RSUD DR. R. GOETENG TAROENADIBRATA
PURBALINGGA**

TUGAS AKHIR

**FAKULTAS KESEHATAN DAN KETEKNISAN MEDIS
PROGRAM STUDI D III TEKNIK RONTGEN
SEMARANG
2020**

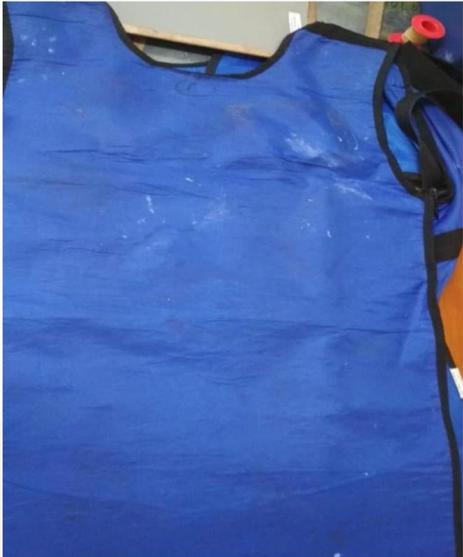
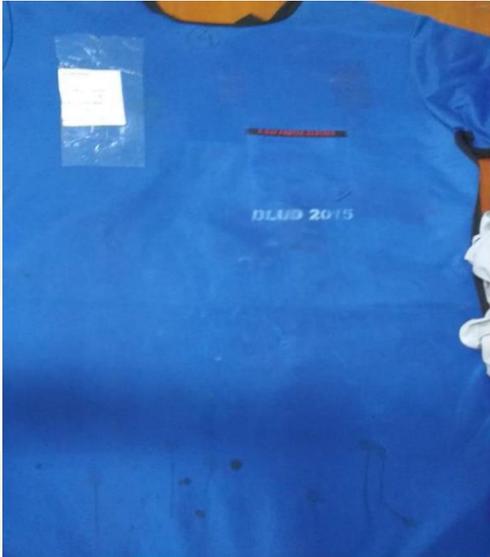
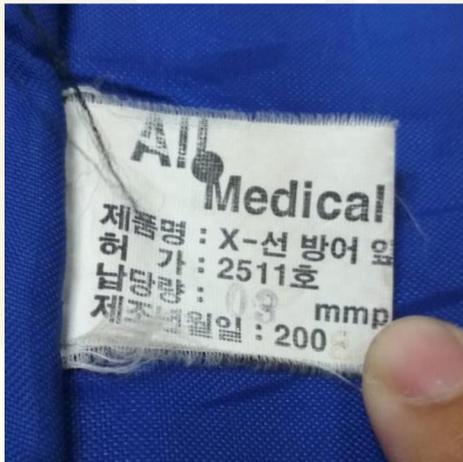
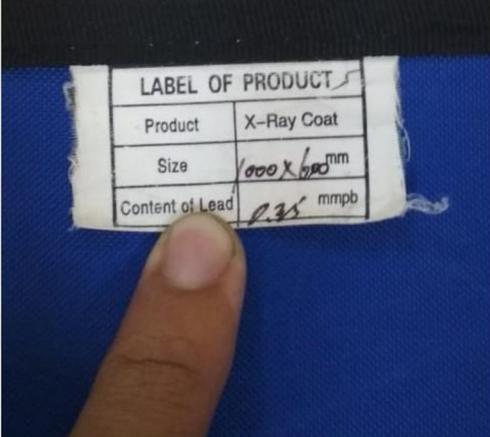
Tabel 2 : Hasil Pengujian Lead Apron

Setelah dilakukan pengujian terhadap *lead apron A*, diketahui untuk kondisi fisik *lead apron A* terdapat beberapa daerah yang tidak rata dan terdapat lekukan dibagian bawah *lead apron*. Hasil pengujian dapat ditemukan kerusakan berupa retakan di bagian tidak sensitif pada *lead apron A* dengan ukuran 40 mm dan 20 mm di bagian kanan atas atau kuadran I dan 30 mm di bagian kiri atas atau kuadran II dan lekukan di bagian bawah (kuadran III & IV), kerusakan itu melebihi batas minimal kerusakan pada *lead apron*. Menurut Brennann (2004), *lead apron* dikatakan layak jika terdapat Lubang berdiameter <2 mm, serta retakan/patahan <4 mm pada bagian sensitif / tidak sensitif(Oyar 2012).

Setelah dilakukan pengujian terhadap *lead apron B*, diketahui kondisi fisik *lead apron B* ada beberapa daerah yang tidak rata di bagian atas dan daerah seperti lekukan di bagian bawah. Hasil pengujian yang telah dilakukan pada *lead apron B* ditemukan kerusakan berupa retakan di bagian tidak sensitif pada *lead apron* dengan ukuran 40.3 mm pada bagian kanan atas atau kuadran I dan 60 mm pada bagian kiri atas atau kuadran II, kerusakan itu melebihi batas minimal kerusakan pada *lead apron*. Menurut Brennann (2004), *lead apron* dikatakan layak jika terdapat Lubang berdiameter <2 mm, serta retakan/patahan <4 mm pada bagian sensitif / tidak sensitif (Oyar 2012).

LEAD APRON DIRUANG PEMERIKSAAN KONVENSIONAL 2 RSUD
DR.R.GOETENG TAROENADIBRATA PURBALINGGA

Lead Apron yang sudah terdapat kerusakan lebih baik tidak gunakan lagi atau yang lebih baik diganti dengan yang baru, terlebih *lead apron* adalah sebagai alat proteksi bagi para radiografer. Penyimpanan *lead apron* sudah diletakkan di atas meja dalam keadaan terlentang tetapi masih sering ditumpuk benda lain seperti, *lead apron* lain, grid dan bahkan dalam keadaan terlipat agar lebih baiknya diperhatikan kembali agar kerusakan *lead apron*

tidak terjadi lagi, sebaiknya disediakan lemari penyimpanan khusus *lead apron*.
